**REQUEST FOR USE OF FUNDS FROM THE GOVERNING COUNCIL SPECIAL FUND:  
B. UPGRADES TO IARC PREMISES SECURITY SYSTEMS –  
PHYSICAL SECURITY IMPROVEMENT PLAN**

## Annex 1 – Internal review of all building management real time systems

**OBJET :** Consultation du Centre International de Recherche sur le Cancer (CIRC) rattaché à l'Organisation Mondiale de la Santé (OMS) à Lyon 8ème.

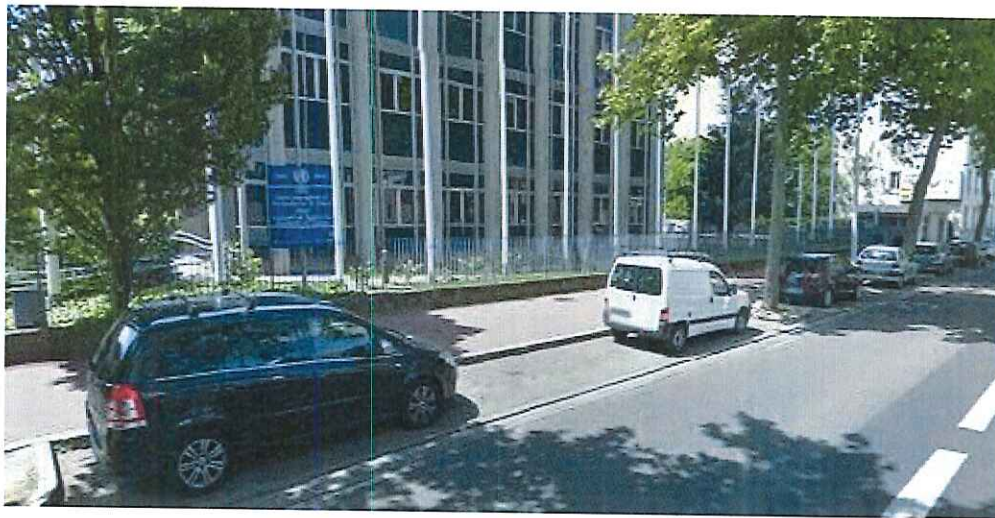
### La clôture

Le bâtiment est ceinturé sur sa périmétrie par une clôture homogène de faible hauteur, aisément franchissable.

- *Réhausser la clôture afin de dissuader son franchissement.*
- *L'implantation d'une barrière infrarouge en périmétrie, en fonctionnement la nuit et le week-end, pourrait permettre la détection d'une intrusion bien en amont.*

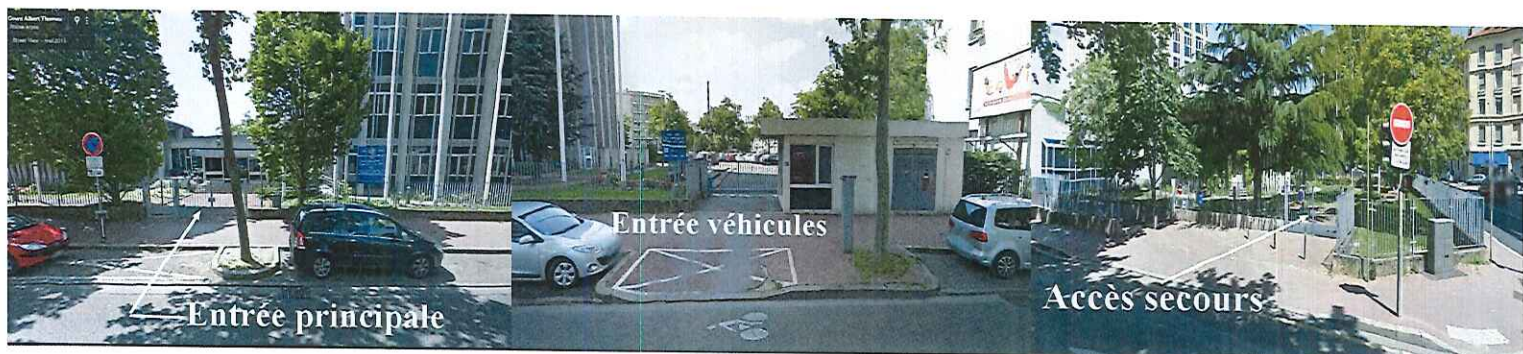
### Les ouvrants dans la clôture

On distingue une entrée principale (portail et portillon piétons) et trois autres portails destinés à l'entrée et sortie des véhicules du personnel, respectivement cours Albert Thomas et rue Feuillat, et aux véhicules d'intervention et de secours.

Un agent est présent de 8h30 à 9h30, pour l'entrée des véhicules du personnel. Durant ce laps de temps, le portail est ouvert, une barrière automatique fait office de sas. Les piétons disposent d'un badge d'accès pour l'ouverture du portillon à l'entrée principale.

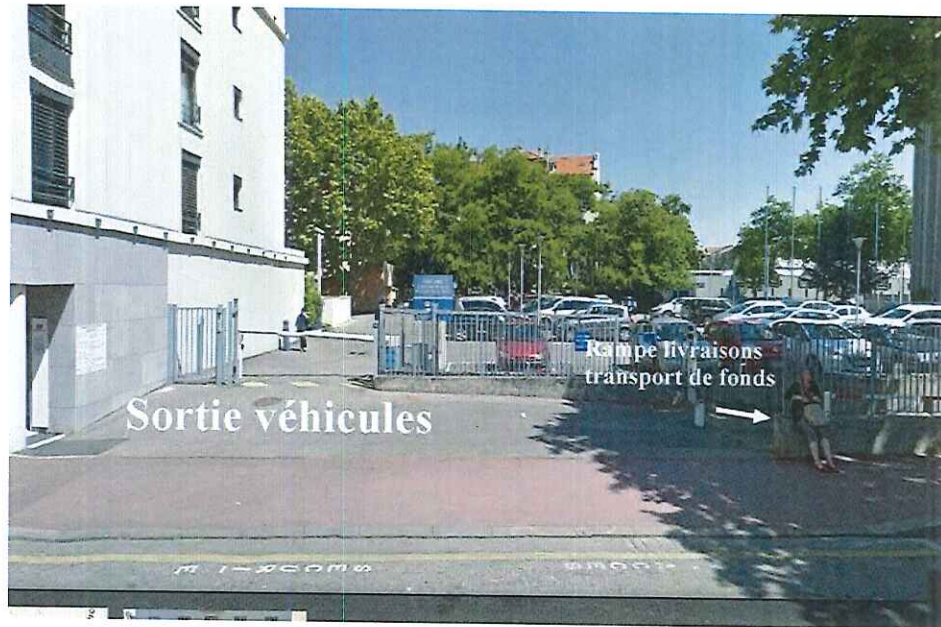
Une rampe d'accès permet aussi les livraisons d'une part et l'accès des transports de fonds d'autre part.

Une rampe d'accès souterraine rue feuillat est dédiée aux livraisons qui s'effectuent de 8h à 12h00. Une fiche d'enregistrement est renseignée avant le déchargement, toutefois, le contenu n'est pas vérifié et les véhicules accèdent directement au quai de déchargement. On notera la présence d'une barrière d'accès à la rampe qui est toutefois en position ouverte. En revanche les colis livrés aux particuliers sont acheminés à l'entrée principale et systématiquement vérifiés.

- *Faire en sorte que le fourgon puisse accéder à la zone sécurisée. Refermer le sas durant toute l'opération qui doit s'effectuer hors de la vue du public.*
- *Dégager la zone de cheminement des agents de transports de fonds de tout encombrant.*

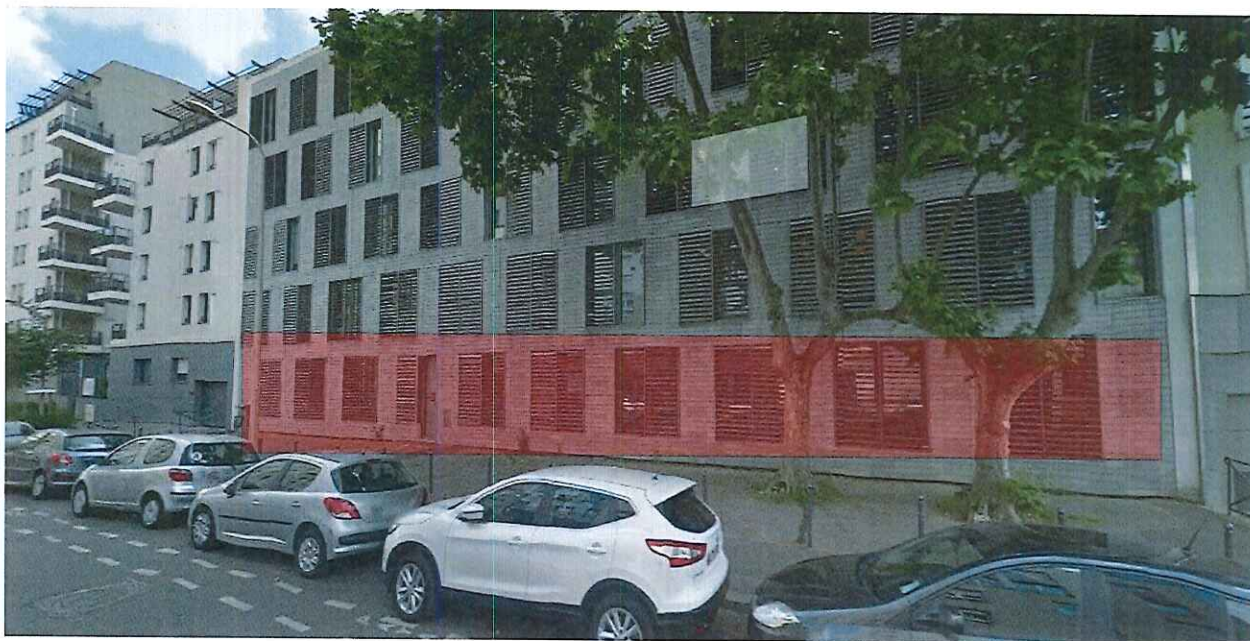
Un immeuble de bureaux, dont la façade se situe rue feuillat, a de nombreux accès (fenêtres et porte), qui donnent directement sur la voie publique. Ses accès ne sont pas sécurisés tant au niveau de la résistance des matériaux que de la levée de doute en cas d'intrusion.

*La norme, dans le cas d'ouvrants accessibles donnant sur la voie publique, est pour les fenêtres, un vitrage retardateur à l'effraction de norme « P6B », soit l'ancrage d'un barreaudage installé dans les règles de l'art, soit des volets pleins. pour les portes d'un bloc norme EN 1627.*

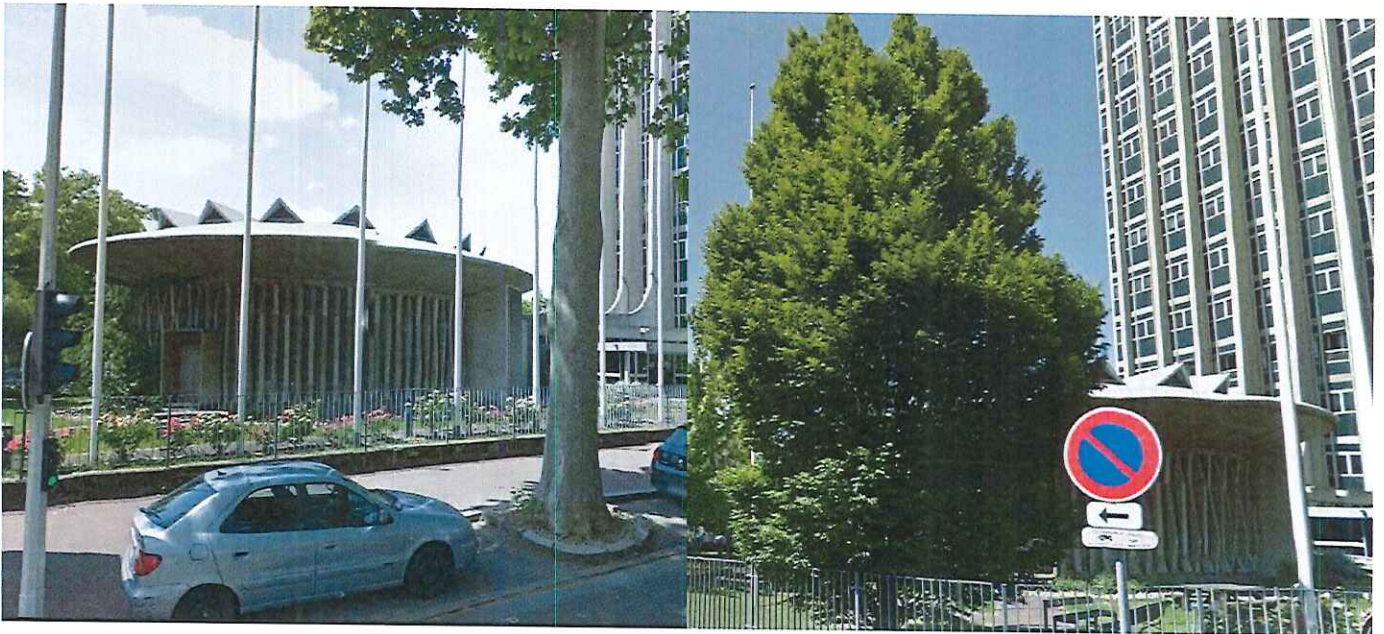
La végétation n'est pas maîtrisée et occulte la vision.

Des assises (tables et bancs), prévues pour le personnel, sont implantés en bordure de clôture.

*- La végétation doit être régulièrement entretenue et taillée à hauteur d'homme, afin de ne pas occulter la vision naturelle et celle des caméras extérieures de vidéoprotection.*
