**REQUEST FOR USE OF FUNDS FROM THE GOVERNING COUNCIL SPECIAL FUND:  
B. UPGRADES TO IARC PREMISES SECURITY SYSTEMS –  
PHYSICAL SECURITY IMPROVEMENT PLAN**

## Annex 1 – Internal review of all building management real time systems

**OBJET :** Consultation du Centre International de Recherche sur le Cancer (CIRC) rattaché à l'Organisation Mondiale de la Santé (OMS) à Lyon 8ème.

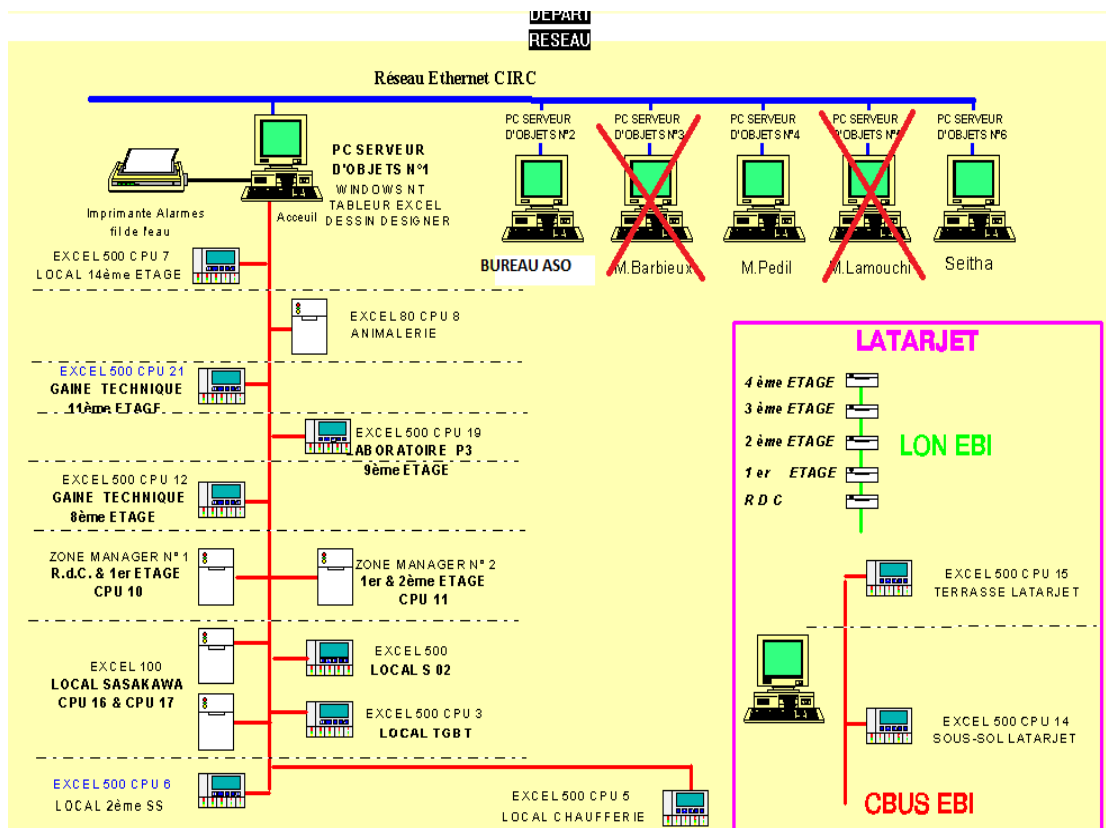
Nous avons une architecture de base suivante :

### Les problèmes et limites actuels niveau informatique :

- Administration niveau informatique très compliquée car :
  - o Matériel obsolète (+ 10 ans)
  - o Système d'exploitation obsolète (Windows 2000 Pro)
  - o Reprise d'activité suite à un crash très difficile car il faut restaurer sur une machine identique.
  - o Mise à niveau vers machine récente impossible car il faut garder un port parallèle pour la clé serial du logiciel.
- Niveau plateforme XBS
  - o Plateforme XBS très complexe
  - o Plusieurs prestataires ont travaillé dessus (ESSAM, Seitha, Cofely ...), chacun a fait des configurations avec des codes sources impossible à retrouver. Historique des modifications introuvables.
  - o Evolution impossible car plateforme obsolète et incompatible avec les nouveaux éléments de contrôle (automates, etc.)
  - o Architecture très instable.
- Maintenance Honeywell
  - o La maintenance proposée par Honeywell a été interrompu en 2012.

#### **Améliorations à apporter :**

- Une migration vers la plateforme EBI
  - o Changement des automates vers un échange de données via IP.
  - o Migration de tous les points de contrôle XBS vers EBI existant.
  - o Prestation lourde en temps de configuration.

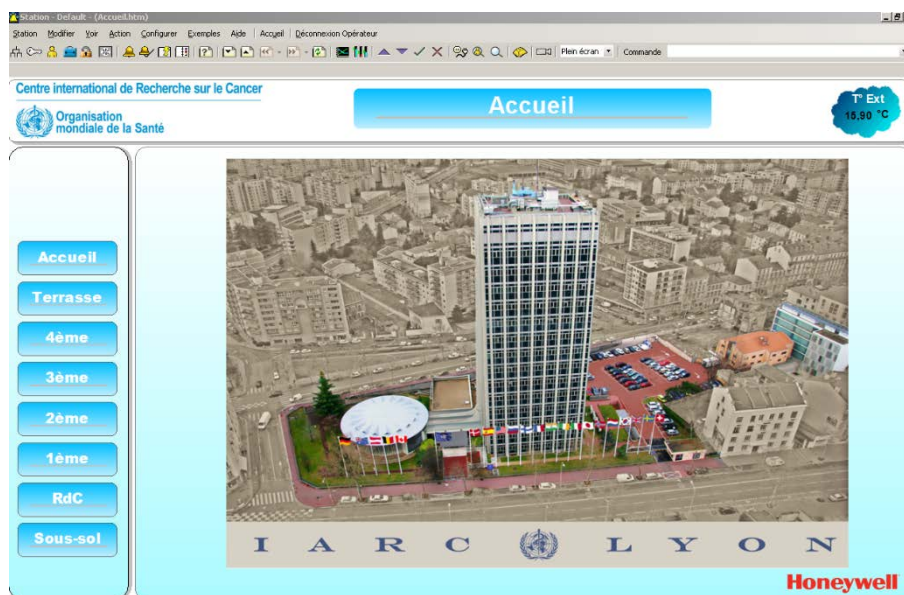
Ce serveur est physiquement situé à l'accueil.

Aucun poste client n'est connecté avec ce serveur. Toutes les manipulations se font depuis ce poste serveur.

Améliorations possibles :

- Migrer la machine vers une VM
- Installer plusieurs clients
